VALORISATION DES EAUX PLUVIALES DANS LE DOMAINE AGRICOLE GERSOIS : PREMIÈRE APPROCHE

*Master 1 Science de l'eau - Dynamique des Ecosystèmes
Aquatiques*

Carla TOTI

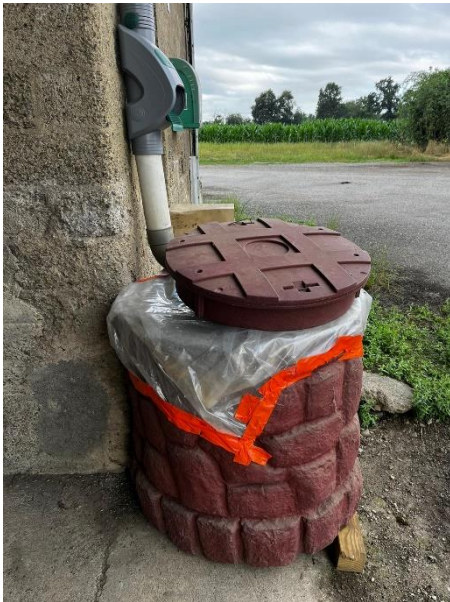
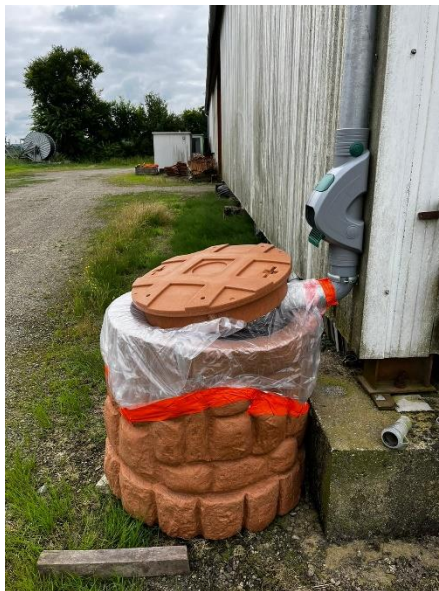
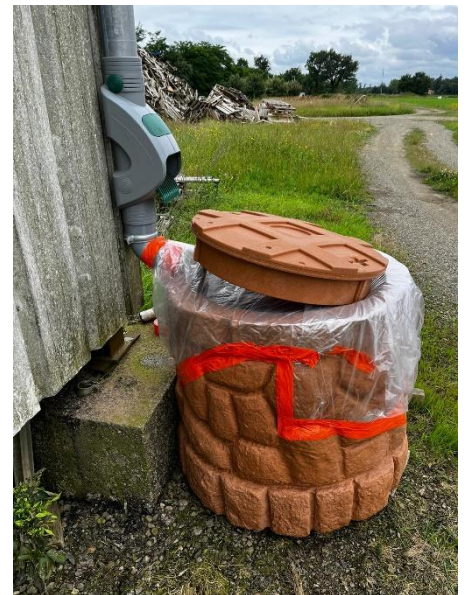
Figure 1 : Système de collecte des ERT.

Pour se faire, une récolte des ERT a été réalisée à différents moments et dans des conditions variées. Un système de récupération d'eau de pluie a été mis en place sur les gouttières de trois types de toitures : tuile, bac acier et bac acier avec panneaux photovoltaïques. Ces types de toitures sont en effet les plus répandus chez les agriculteurs gersois. L'eau a ensuite été stockée dans des cuves en plastique, à l'abri de la lumière et des insectes. À noter qu'il existe également des toitures en fibro-ciment Everite, mais pour des raisons techniques, l'étude n'a pas pu être menée sur celles-ci.

Toiture en tuile

Toiture en bac acier +
panneaux photovoltaïques

Toiture en bac acier

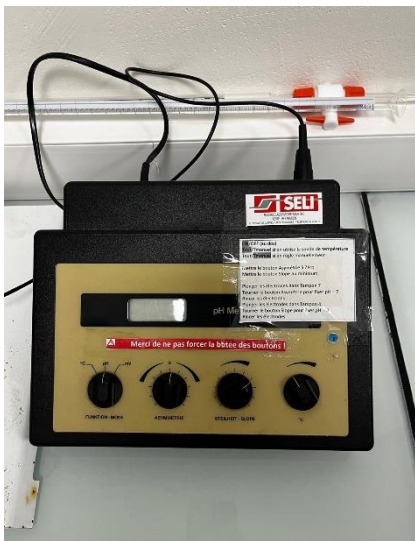
Figure 3 : pH mètre.

Un pH-mètre Seli et un conductimètre HEITO (Paris) ont été utilisés respectivement pour la mesure du pH et de la conductivité. Les mesures ont été effectuées deux à cinq fois au cours du temps de stockage des échantillons au LBAE, et les résultats sont rapportés en termes de moyenne et d'écart-type des mesures.

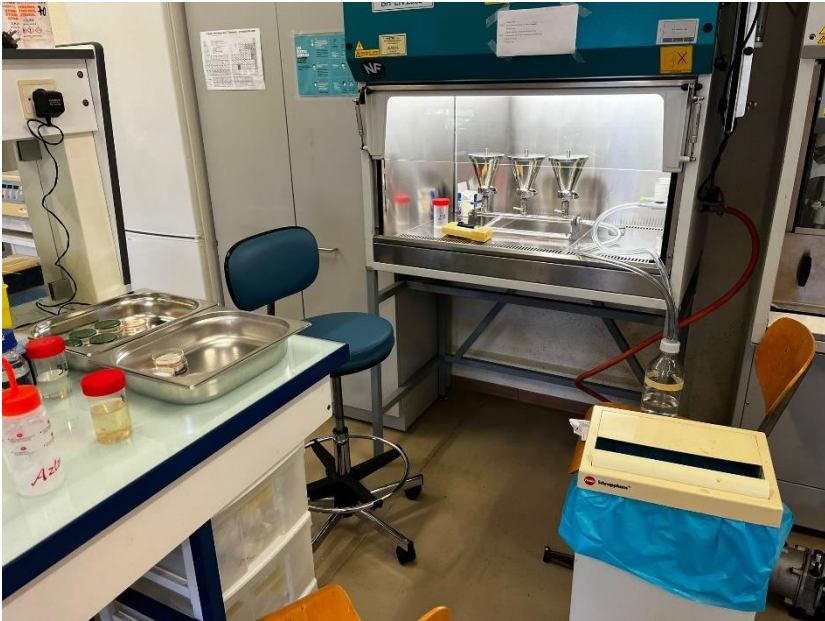
Figure 4 : Filtration des ERT sur membrane à l'aide d'une rampe stérile.

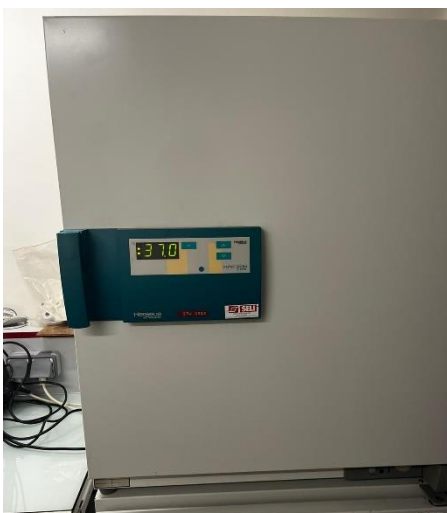
Figure 6 : Étuve pour la mise en culture des bactéries.

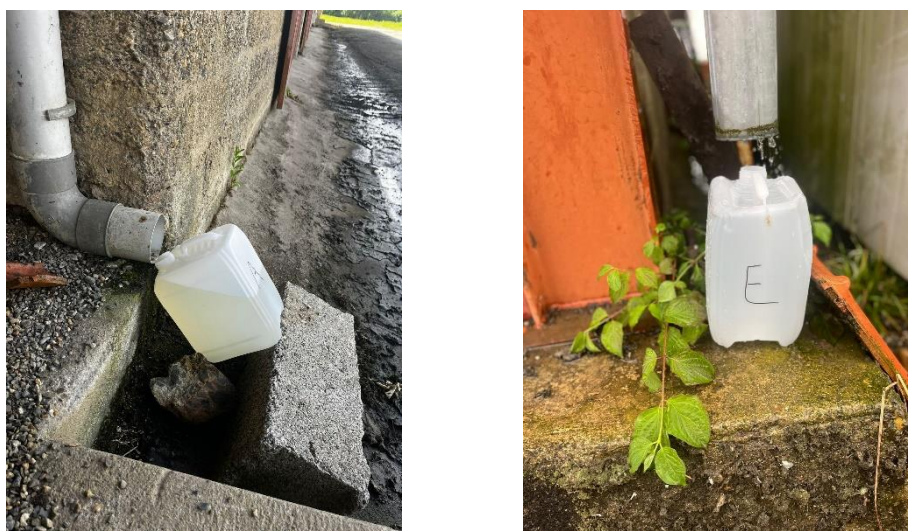
Toutes les toitures ne sont pas représentées sur certaines périodes (Cf Tableau 2). Cela s'explique par l'absence de puits de récoltes au moment de l'échantillonnage. En effet, les puits n'étant pas tous mis en place au moment des premiers prélèvements, un système artisanal a été utilisé. Pour certains échantillons, cela a fonctionné, pour d'autres ce fut un échec.

Figure 10 : Méthode artisanale de récupération des ERT.

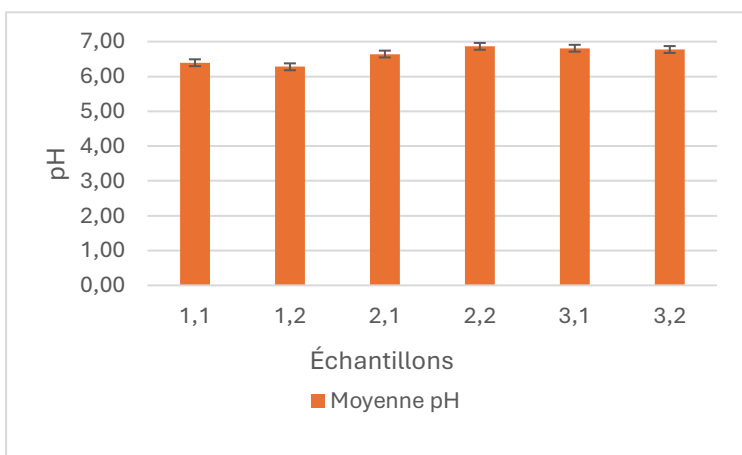
Figure 12 : Moyenne des pH en fonction des échantillons

Pour les ERT provenant de toitures en tuile, peu de variations sont observées entre les deux averses. Le pH oscille entre 6,39 ($\pm 0,28$) pour la première averse et 6,28 ($\pm 0,35$) pour la seconde. De même, la conductivité reste presque identique, avec 0,11 ms ($\pm 0,004$) pour l'averse 1 et 0,12 ms ($\pm 0,01$) pour l'averse 2. Dans l'ensemble, ces deux paramètres varient peu pour ce type de toiture.

Pour les ERT en bac acier, le pH est en moyenne de 6.64 (± 0.20) et de 6.86 (± 0.25) pour les averses 1 et 2 respectivement. La conductivité montre également une faible variation, avec 0,14 ms ($\pm 0,01$) pour l'échantillon 2.1 et 0,12 ms ($\pm 0,04$) pour l'échantillon 2.2.

Quant aux ERT en bac acier avec panneaux photovoltaïques, les mesures de pH varient entre 6,81 ($\pm 0,07$) pour la première averse et 6,77 ($\pm 0,16$) pour la seconde. La conductivité reste également stable, allant de 0,15 ms ($\pm 0,01$) pour l'averse 1 à 0,09 ms ($\pm 0,01$) pour l'averse 2.

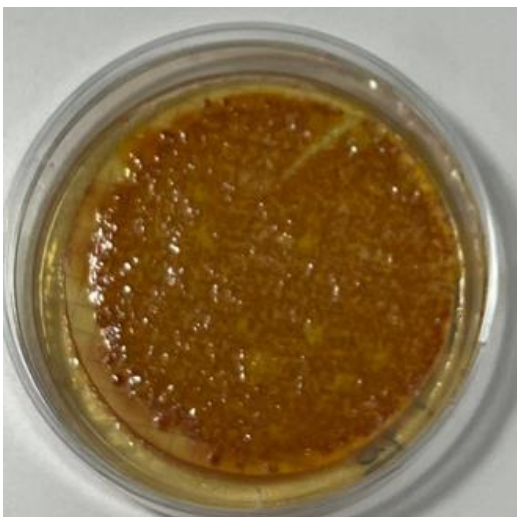
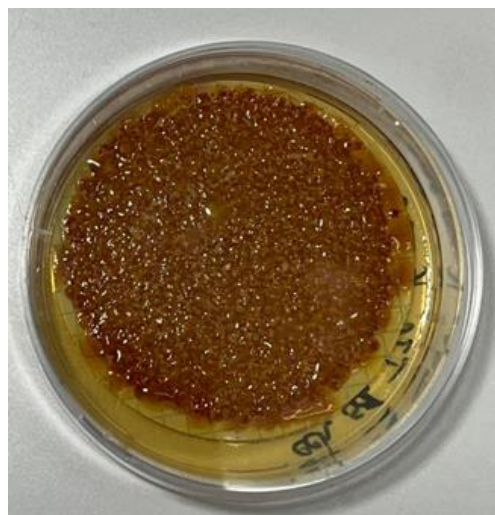
Figure 15 : T0, averse 1 à gauche, averse 2 à droite

Figure 16 : T1, échantillon A

Figure 18 : T3, échantillon 40

Figure 17 : T4, échantillon 51

- Une différence bactériologie est à noter entre les deux averse prélevées le même jour. La présence de coliformes est confirmée pour l'averse 1 avec une population présentant des colonies rouges avec un halo jaune. Pour l'averse 2, la gélose ayant virée au bleu, il s'agit de colonies bactériennes n'ayant pas fermentée le lactose et n'appartenant pas à la famille des coliformes.
- L'échantillon A correspondant à la période T1 (C'est-à-dire de l'eau récoltée dans les mêmes conditions que T0 mais exposée aux UV du soleil) ne présente qu'une petite colonie de deux bactéries de coloration rouges.
- T3 et T4 présentent nettement des colonies de coliformes se manifestant par des colorations orangées à l'intérieur d'un halo jaune. A noter que pour T4 des colonies rouges semblent présentes, confirmant la présence d'autres populations bactériennes incluant les *Proteus* et les *Pseudomonas*.
